第5章 電解研磨に於ける水素病の再検討

5.1 横型連続電解研磨法での水素病の起きない例の発見

5.2 電解研磨で可能な水素吸蔵プロセスの把握

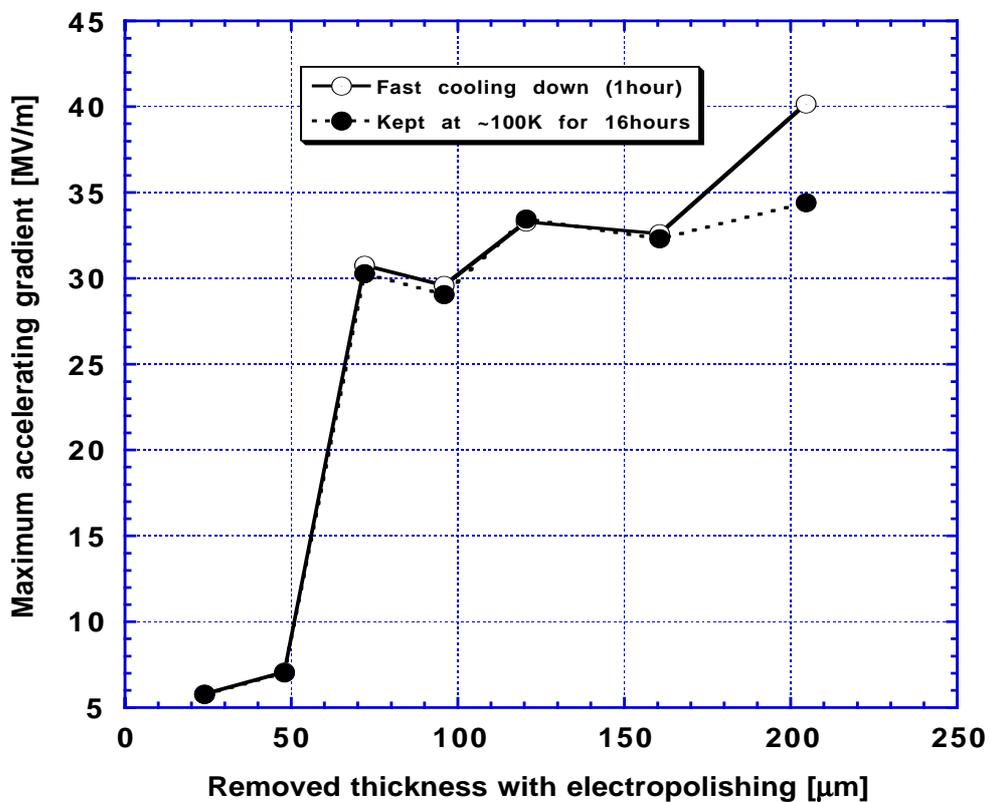
図 5-2. 多量電解研磨量と最大加速電界

まず、所内製作で L バンド単セル空洞を製作した。東京電解の RRR=200 の 2.5t、280φのニオブ板から、深絞り成形法（TRISTAN では液圧成形）でハーフセルをプレス成形した。それを正寸トリム加工し、ハーフセルを製作した。赤道部とアイリス部の溶接部分を化学研磨で片面 10 20μm 研磨し、そのあと赤道部の電子ビーム溶接、ビームパイプの電子ビーム溶接を行った。電子ビーム溶接は赤道部はデフォーカスビームによる内面溶接、ビームパイプは外面貫通ビーム溶接である。赤道部溶接シームは勿論、ハーフセル内面には一切の機械研磨を施さなかった。この空洞に横型連続電解研磨を約 25μm ずつ追加し、空洞性能を測定して水素病の有無を調べた。水素病の判定は 4.2 節に述べた方法で行った。図 5-1 にそれぞれの電解研磨量について、急冷測定と 100K に曝した後での残留表面抵抗の差を示す。この差が水素病の程度を意味する。合計 200μm 以上を研磨除去した後でも有意な差が観察されず、水素病が確認されなかった[5-2]。多量電解研磨で水素病が起きない例が見つかった。また、この時最大加速電界を測定したところ、赤道部で約 200 μm の電解研磨により 40MV/m の非常に高い加速電界が達成された（図 5-2）。

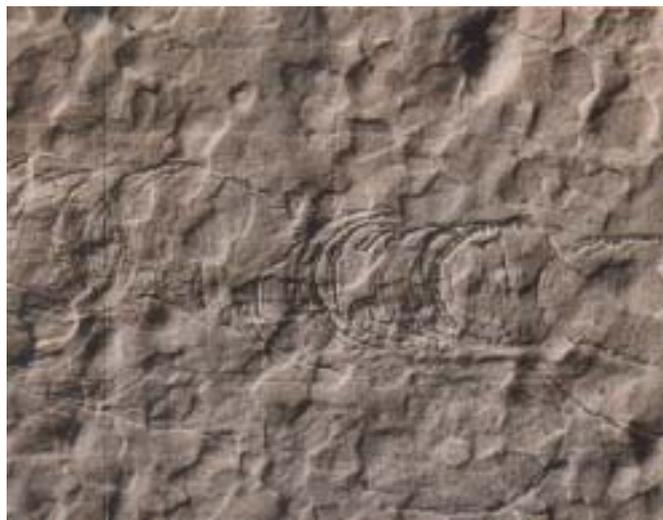
図 5-3 . 横型連続電解研磨でテフロンバッグを付けない場合、ニオブ表面に発生した水素ガスマーク

水素吸蔵に関するカソードバッグの効果を調査した。図 5-3 に示すように、電解研磨中に陰極で発生する水素ガスがニオブ表面に当たるとガスマークやガスの流れ跡が残る。KEK ではその問題を防ぐために陰極の回りをポーラスなテフロン・クロスで囲って、水素ガスの拡散を防ぐ工夫をしている。ここでは、このテフロンバッグ(カソードバッグ)が水素吸蔵防止に寄与しているかどうかを調べた。

5.2.5 の空洞にテフロンバッグを着けずに横型連続電解研磨を施し 110 μm 表面除去した。急冷した場合に比較して 100K に曝した後の残留表面抵抗は 14.4n Ω 増加し、5.2.5 の 10.9n Ω よりも 3.5n Ω 増加し、水素病がより顕著になった。従って、テフロンバッグは水素吸蔵対策としても有効であることが分かった。

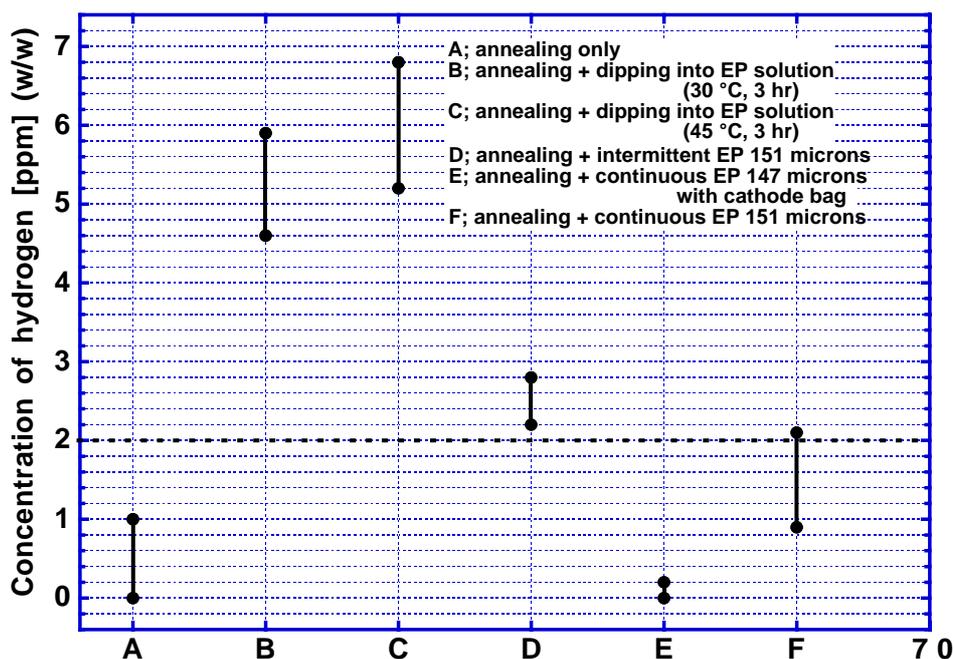
図 5-4. 各種電解研磨に対する水素吸蔵[5-2]

東京電解製の RRR=200、2.5t のニオブ平板から幅 10mm、長さ 100mm のテストサンプル複数枚切り出し、それを化学研磨で表面クリーニングした後、750 x 3 時間のアニールを行いニオブサンプル中の水素を脱ガスした後、溶融ガス分析して水素濃度を分析した（分析法については、第 4 章を参照）。結果は図 5-4 に示す通りで 1ppm 以下であった。

5.3.1 でアニールを施したニオブサンプルを 30 に保持した電解研磨液に 3 時間浸漬した後、水素ガス分析した。2 つのサンプルを測定し、水素濃度は各々 4.6ppm、5.9ppm であった。明らかな水素吸蔵が観察された（図 5-4）。

5.3.1 でアニールを施したニオブサンプルを 45 に保持された電解研磨液に 3 時間浸漬した後、水素ガス分析した。2 サンプルを測定し、水素濃度は 5.2ppm、6.8ppm と液温が 30 の場合よりも更に顕著な水素吸蔵が観察された(図 5-4)。

5.3.1 でアニールを施したニオブサンプルを間欠電解研磨した。3 分通電-3 分攪拌の間欠電解研磨で片面当たり 151 μm 研磨除去し、水素ガス分析を行った。2 サンプルを測定し、水素濃度は 2.2ppm、2.8ppm と有意な水素濃度の上昇が見られた(図 5-4)。

陰極にテフロンバッグを着けて(図 5-5 で液中に黒く見えるのがテフロンバッグ)、5.3.1 でアニールを施したニオブサンプル(図 5-5)を連続電解研磨した。片面当たり 147 μm 研磨除去し、水素ガス分析を行った。0.4ppm、0.6ppm と水素濃度の上昇が見られなかった(図 5-4)。

5.3.1 で真空空熱処理したニオブサンプルを陰極にテフロンバッグを着けずに連続電解研磨し、片面当たり 151 μ m 研磨除去し水素ガス分析を行った。結果は 0.9ppm、2.1ppm であり、一個のサンプルで水素濃度の上昇が見られた（図 5-4）

以上の結果から加速空洞を使った水素病の試験結果（表 5-1）と、ニオブサンプルによる試験結果（図 5-4）とは非常に良い相関性を示した[5-2]。今後表面処理に於ける水素病の有無を確認する上で、この水素ガス分析は非常に良い見通しを与えてくれると期待される。次章からは水素病フリーの表面処理法の開発を試みるが、その際、ニオブサンプルに適用して水素ガス分析の結果から有望な方向を探ることにする。
